Velkommen til visning!

Arbeiderboligen 12

**BERGEN**

# gnr. 167, bnr. 1729, snr. 8

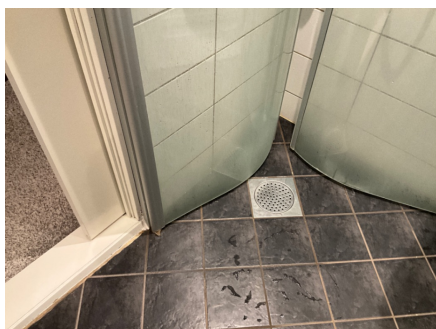
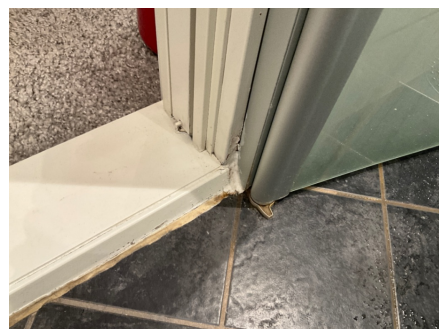
#### Vurdering av avvik:

- Det er påvist andre avvik:
- Dør med ikke fuktbestandige materialer i våtsonen (dusjsonen).

#### Konsekvens/tiltak

- Andre tiltak:
- Det vurderes ikke for å være behov for tiltak per i dag såfremt det benyttes dusjdører. En bør likevel vise forsiktighet med vannsøl i det aktuelle området som er fuktutsatt.
